# **Stadt Lorsch: BPlan Nr. 54-1 "Wohnmobil-Stellplatz östlich der Odenwaldallee, 1. Änderung u. Erweiterung"**

## **Artenschutzbeitrag**

### **Prüfung der Auswirkungen des Vorhabens auf geschützte Arten gemäß §44 BNatSchG**

**Januar 2025**

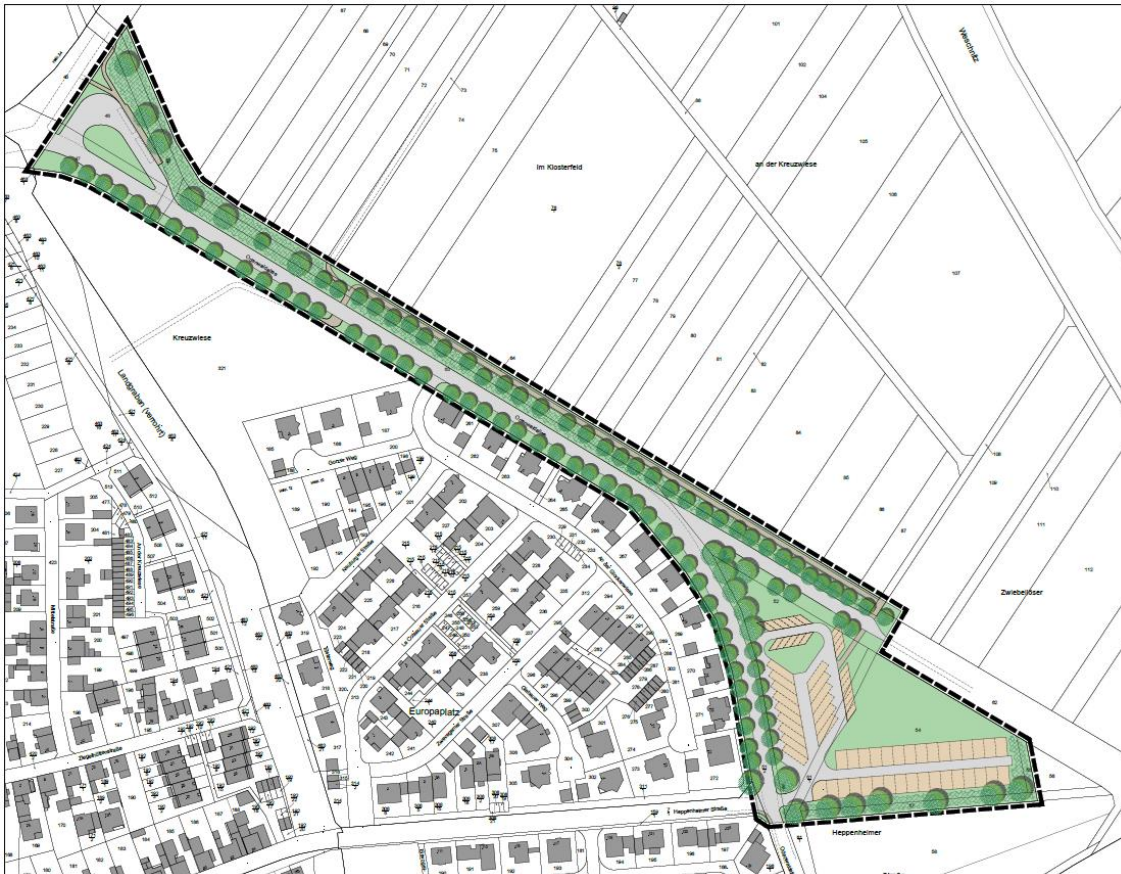
**Abb. 1:** BPlan-Konzeption. Quelle: Planungsbüro PISKE.

Das Plangebiet erstreckt sich vom Wohnmobil-Stellplatz im Südosten der Odenwaldallee bis zur Einmündung der Straße Im Klosterfeld. Die Abgrenzung ergibt sich aus Abb. 1.

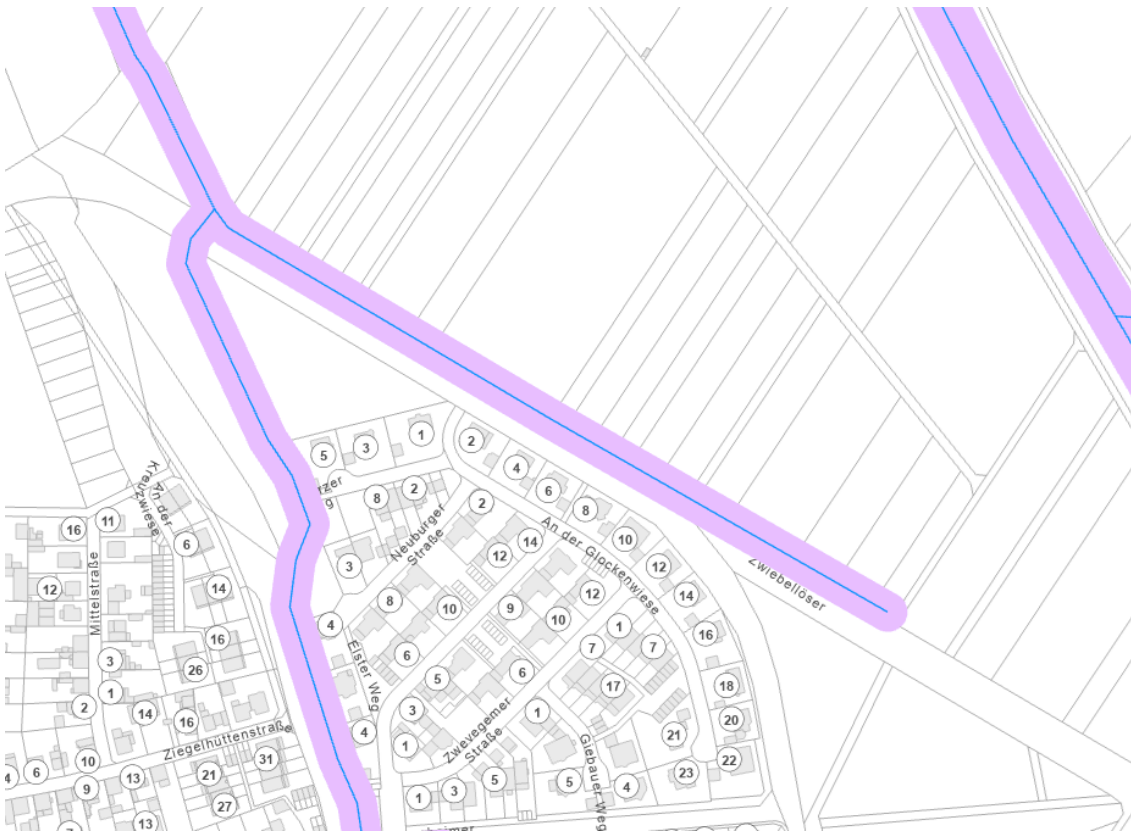
**Abb. 3:** Grabensystem im Plangebiet. Quelle: NATUREG-Viewer

Auf der straßenabgewandten Seite zieht sich an der Baumreihe ein flacher Graben entlang (s. Abb. 3), der jedoch nur ganz im Westen bis kurz vor der Einmündung eines zweiten Grabens Wasser führt. Die Einmündung des Seitengrabens ist unter der Odenwaldallee und von dort bis in die Einmündung verrohrt. Im offenen Bereich ist die Fortführung des Grabens von Armenischer Brombeere völlig überwuchert (s. Abb. 8).

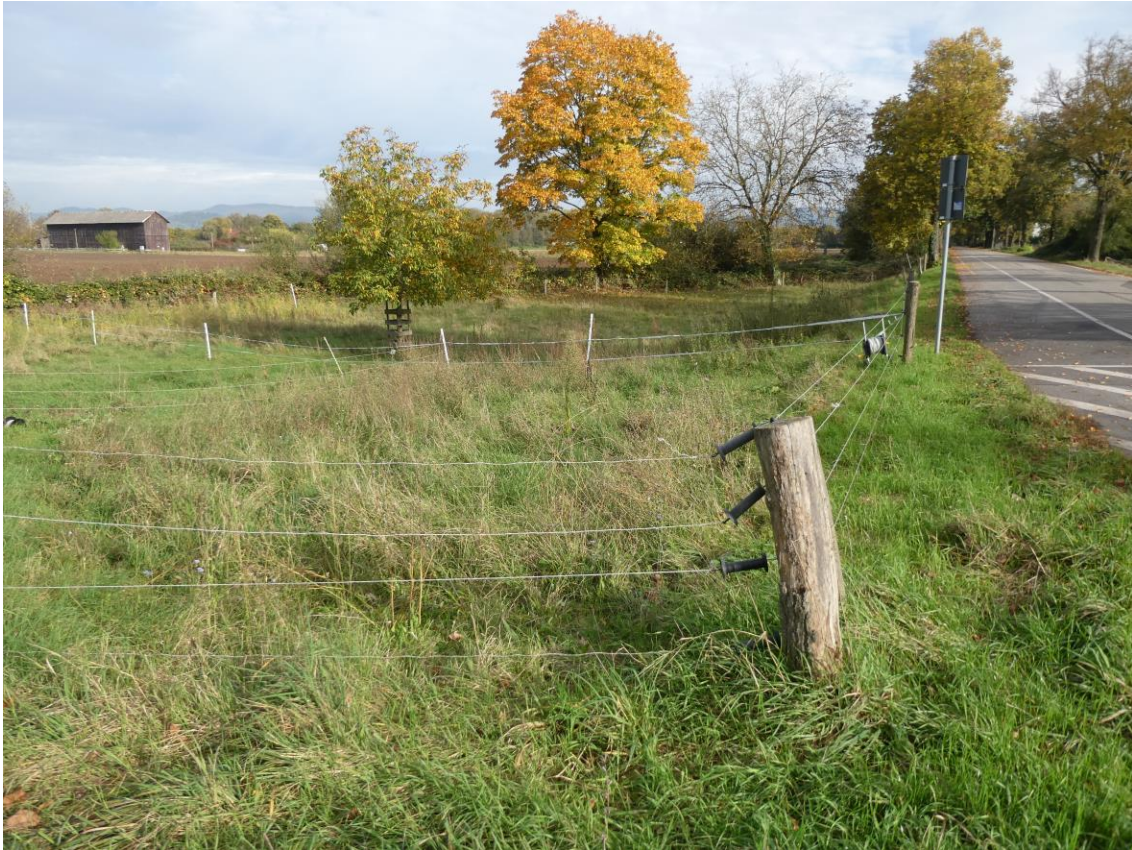
**Abb. 4:** Lage der geplanten Buswendeschleife

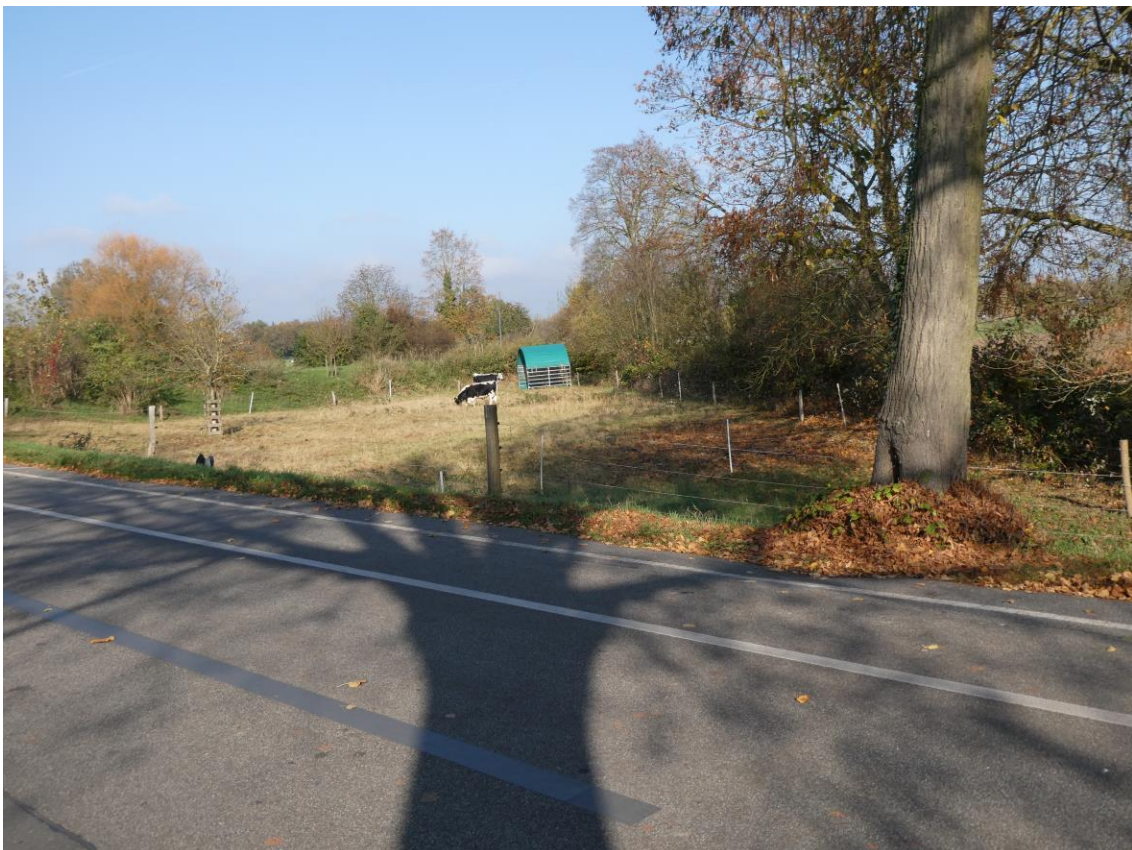
**Abb. 5:** Wie Abb. 4, von der Straße aus gesehen, mit Viehbeweidung

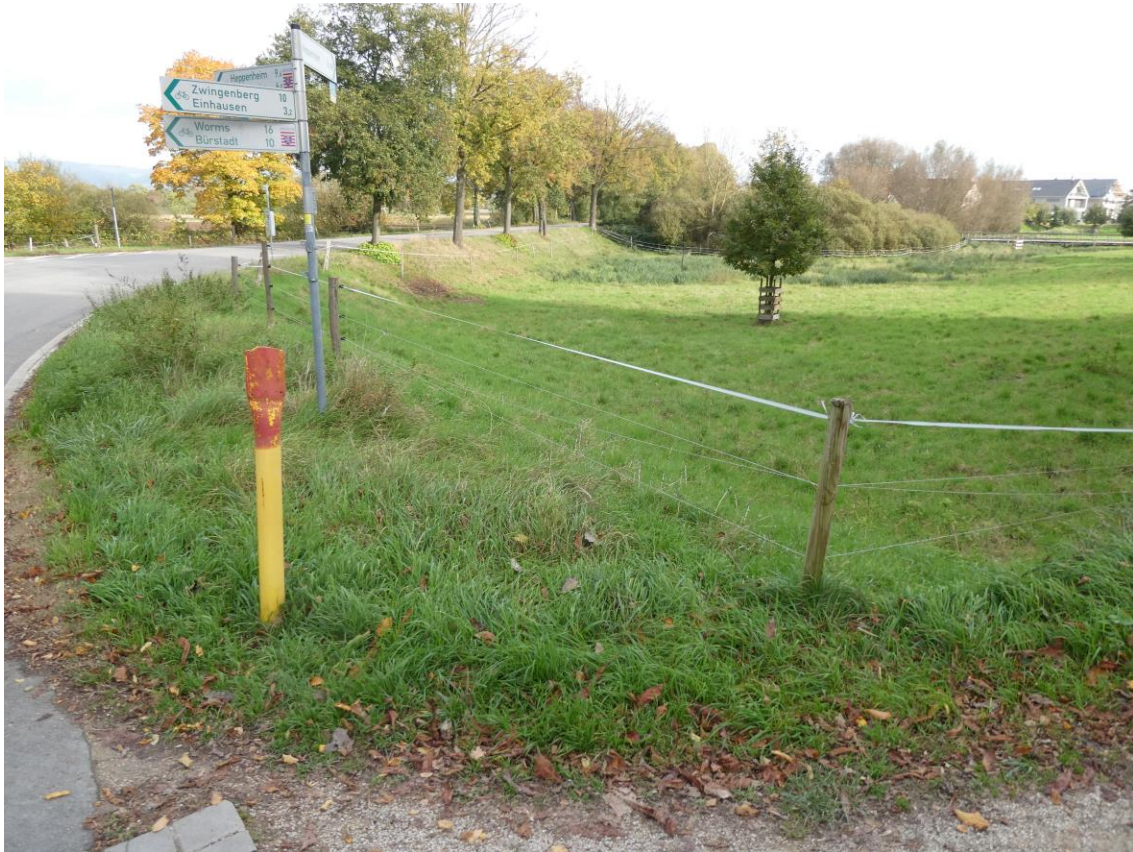
**Abb. 6:** Blick über die Odenwaldallee mit der Alternativfläche für die Buswendeschleife

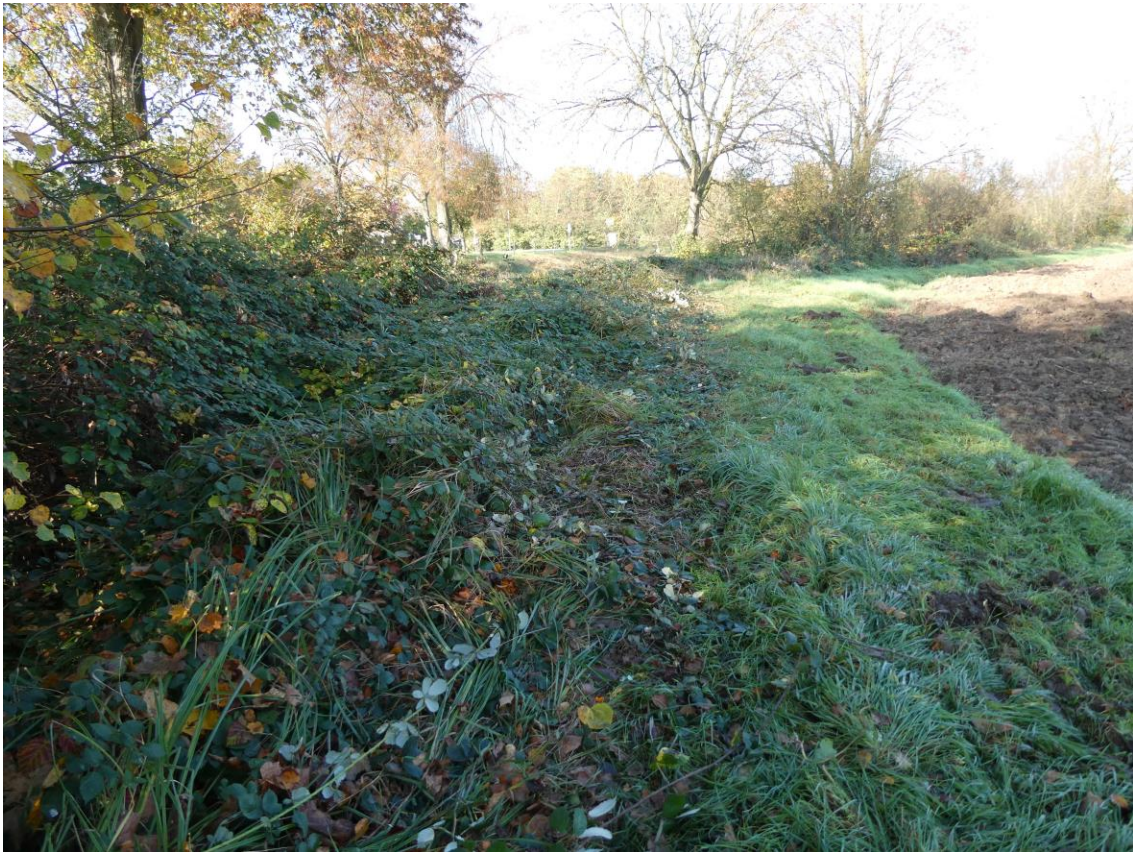
**Abb. 8:** Mit Armenischer Brombeere überwuchelter Graben

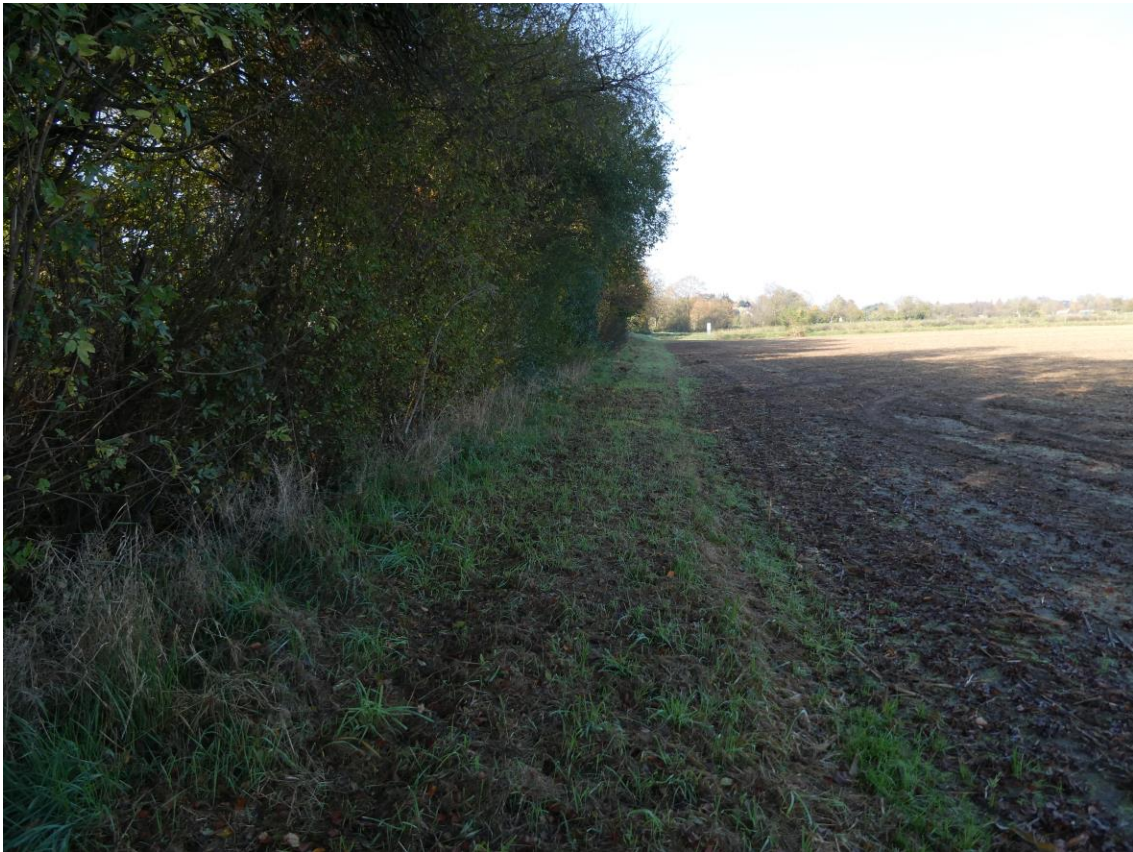
**Abb. 10:** Grasweg neben der Allee, der wassergebunden befestigt werden soll, Blick nach NW

Ausgehend vom bestehenden Wohnmobil-Stellplatz soll auf der straßenabgewandten Seite der Baumreihe auf der bestehenden Wegeparzelle ein Fußweg bis zum Beginn der Einmündung der Straße Im Klosterfeld in die Odenwaldallee geführt werden. Die Ausführung ist in wassergebundener Decke geplant. An der Kreuzung ist eine Bushaltestelle mit barrierefreiem Ausstieg in einer Buswendeschleife mit Asphaltdecke vorgesehen. Mit der geplanten Haltestelle ist ein Ankunftsort für Touristen geschaffen, von dem aus die Königshalle, das Museum, das Freiluftlabor Lauresham und das Kloster Altenmünster auf kurzem Fußweg erreichbar sind.

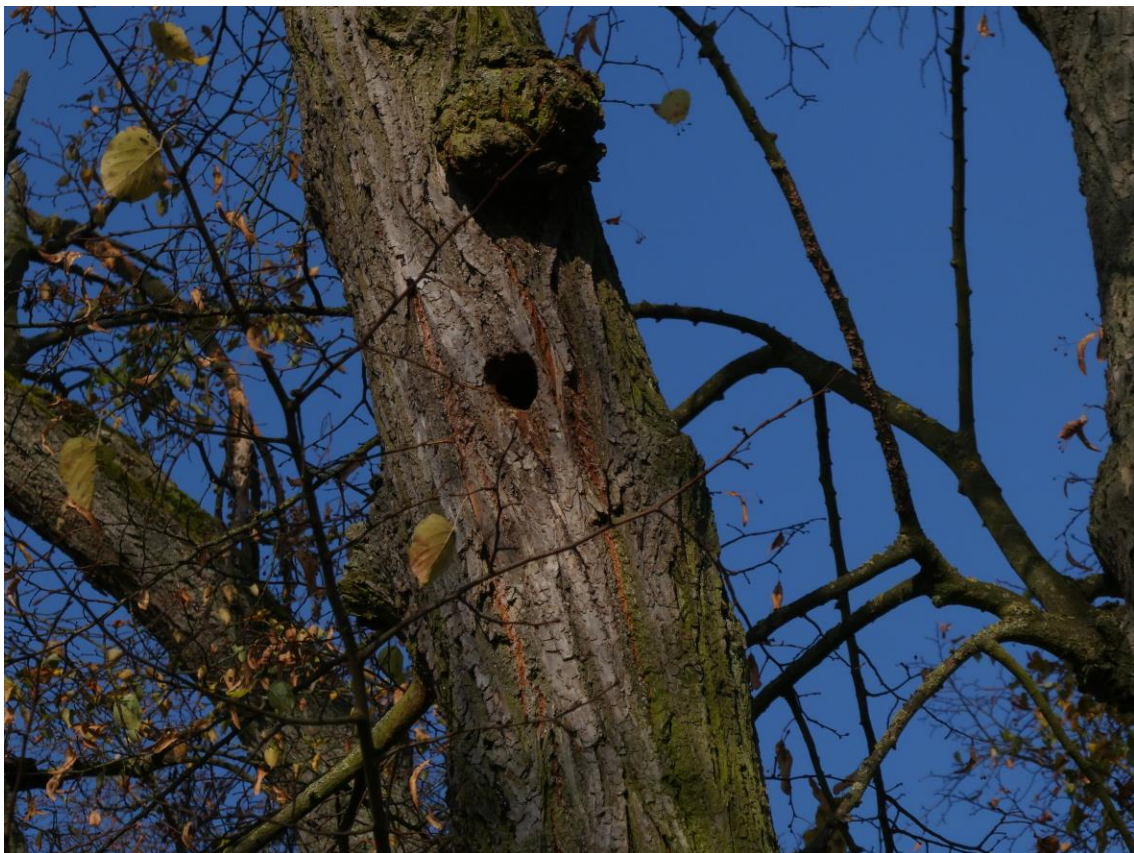
**Abb. 13:** Spechthöhle in Baum Nr. 1494

| Zeile | Dt. Artname | wiss. Name | Schutzstatus n. § 7 BNatSchG<br>b=besond., str=streng geschützt | Pot. betr. n. § 44 (1) Abs. 1 BNatSchG | Pot. betr. n. § 44 (1) Abs. 2 BNatSchG | Pot. betr. n. § 44 (1) Abs. 3 BNatSchG | Erläuterung zur Betroffenheit | Hinweise auf landespflegerische Vermeidungs-/Kompensations-Maßnahmen im Rahmen der Eingriffsregelung | EHZ in Hessen |
|---|---|---|---|---|---|---|---|---|---|
| 12 | Grünspecht | <i>Picus viridis</i> | b | nein | nein | nein | Brutvogel in älteren Bäumen der Lindenallee, aktuell in Linde mit der Nr. 1494, s. Abb. 12 und 13. Nahrungssuche oft in niedriger Bodenvegetation. In potenzielle Brutplätze der Art wird nicht eingegriffen. Kein maßgeblicher Einfluss auf die lokale Population. | Die bekannten Spechthöhlen (Baum Nr. 1494 und 1504) sind zu erhalten. Bei absterbenden Bäumen mit Stammhöhlen sind die Hochstümpfe zu erhalten, wie auf Abb. 14. | |

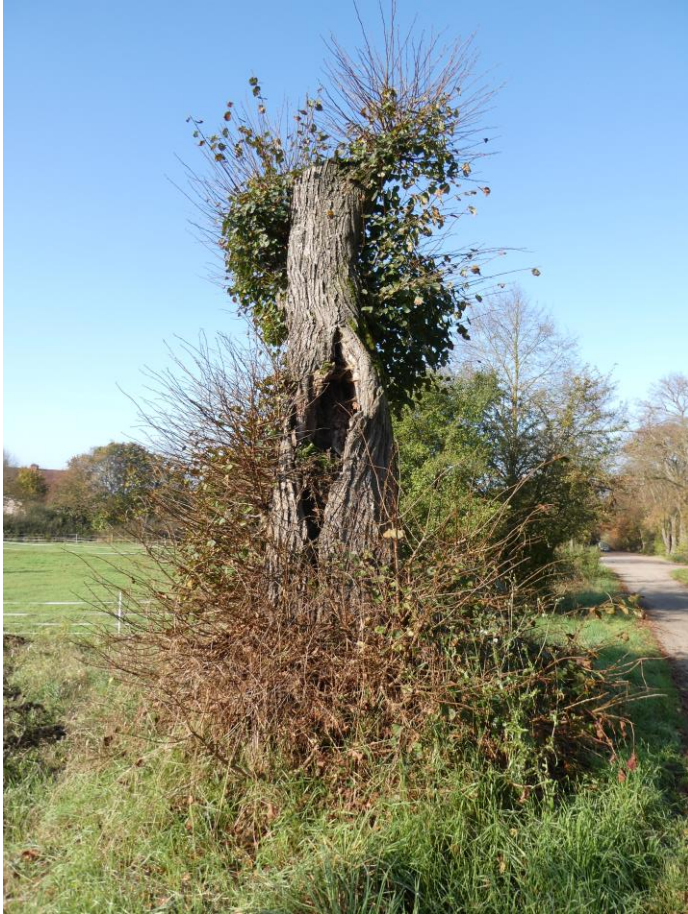
**Abb. 14:** Ausgefallener Baumstumpf am Rand des Wohnmobil-Stellplatzes
